安徽省公共卫生临床中心（芜湖）皖南医学院第一  
附属医院（弋矶山医院）北区地块场地土壤污染状  
况调查报告  
（备案稿）

编制单位：芜湖民宇环境科技有限公司

项目名称：安徽省公共卫生临床中心（芜湖）皖南医学院第一附属医院（弋矶山医院）北区地块场地土壤污染状况调查项目

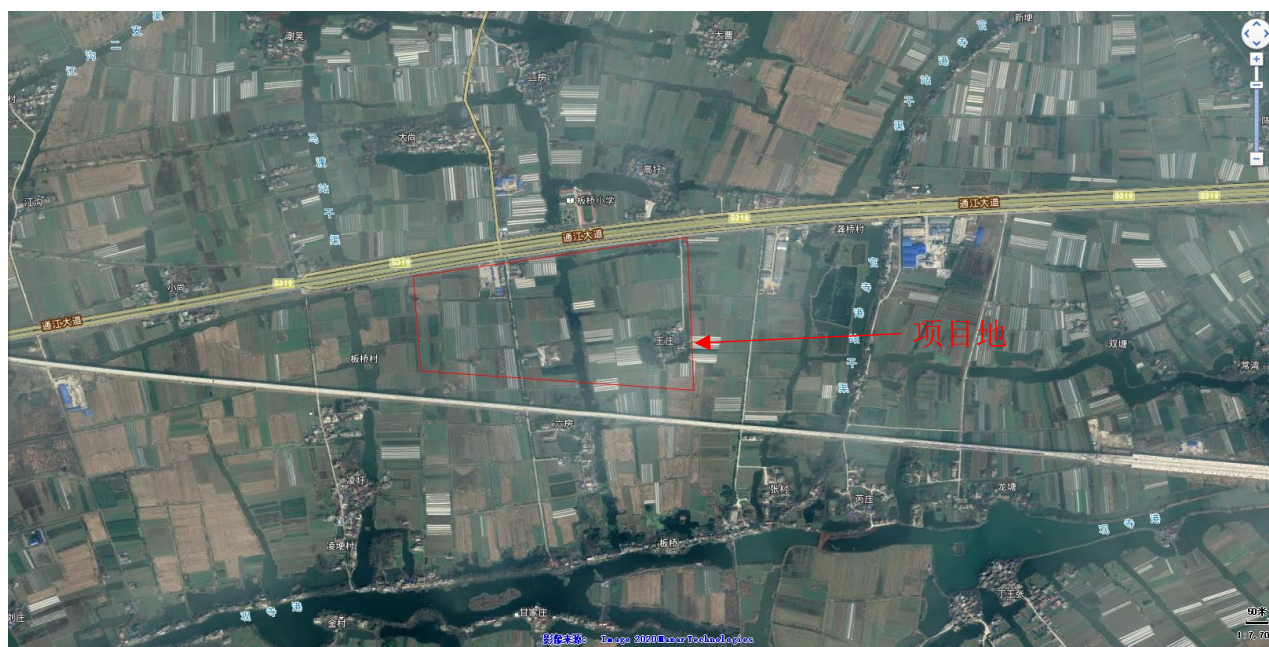
图 1.2-1 项目地调查范围

皖南医学院第一附属医院北区项目整个调查面积为 320 亩,总建筑面积为 23.6222 公顷,未涉及永久基本农田。项目调查范围见图 1.2.1。

其四至范围:西边以江北东路为界、南边以站北路为界、东边以经五号路为界、北边以通江大道为界。

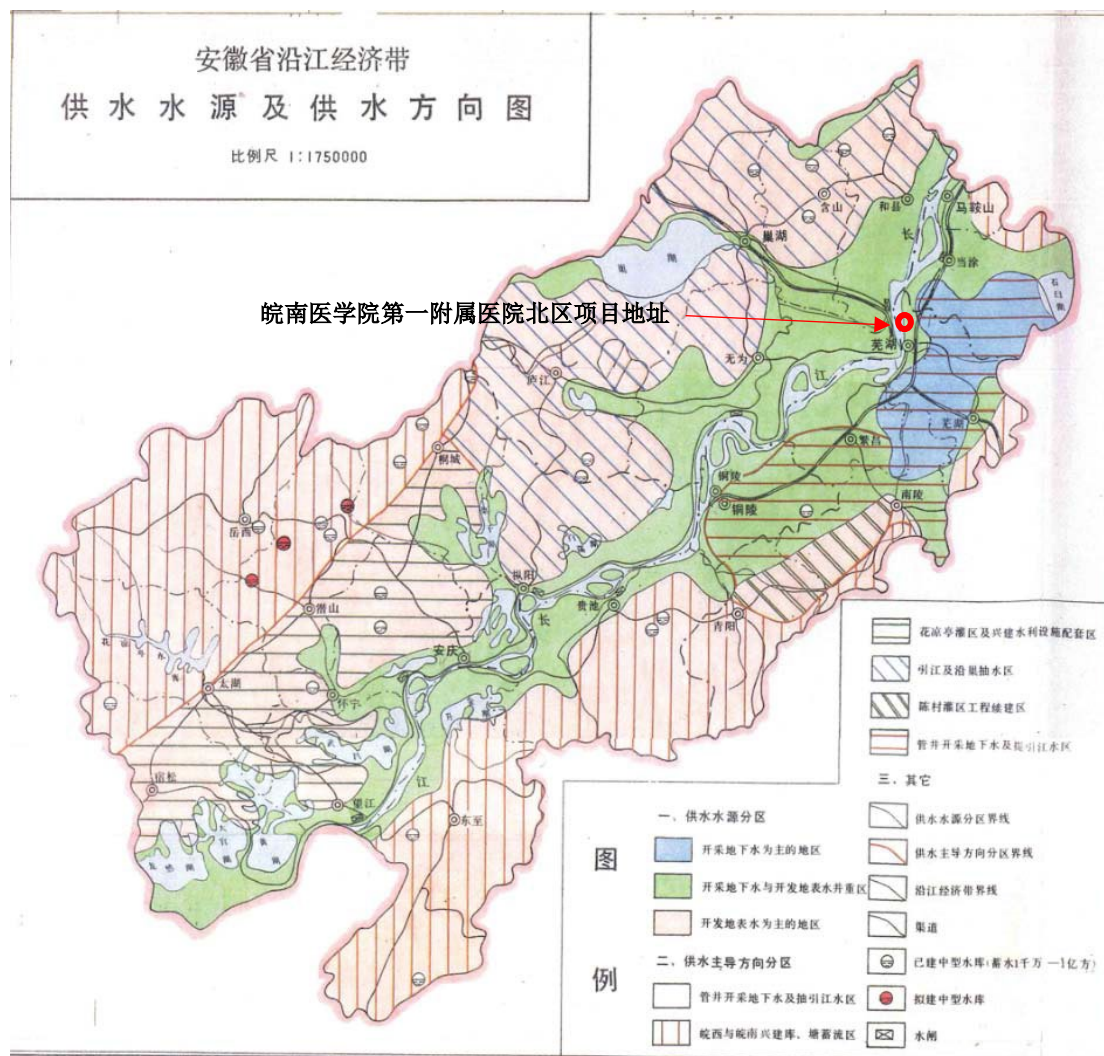
2.1-4 安徽省沿江经济带供水水源及供水方向图

根据《安徽省沿江经济带水文地质工程地质环境地质综合评价报告》中安徽省沿江经济带地下水开发利用情况可知，芜湖市存在 3 种供水水源，分别为开发地表水为主地区、开采地下水为主的地区和开采地下水与开发地表水并重区，场地位于芜湖市长江南岸边，属于开采地下水与开发地表水并重区（见图 2.1-4）。

差，属于仅具备分散供水且开采条件差的地区，场地地层出水能力差，下部以粉质粘土、淤泥质粘土为主。

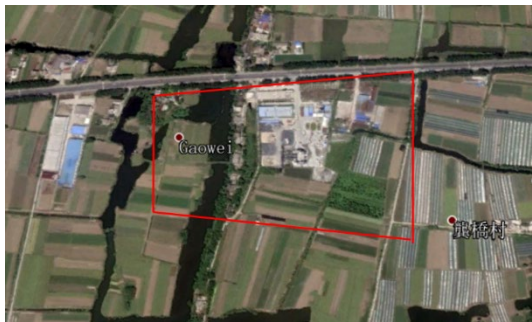
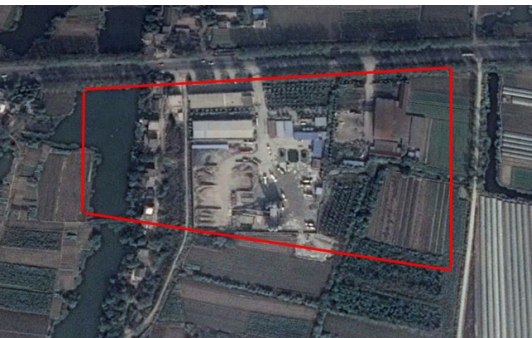
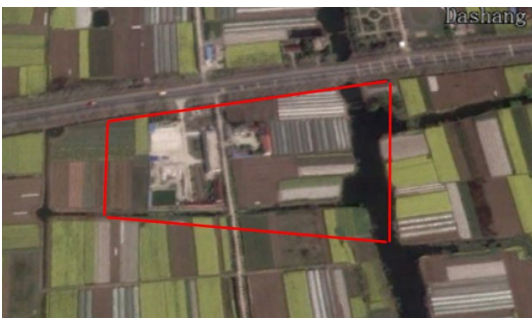
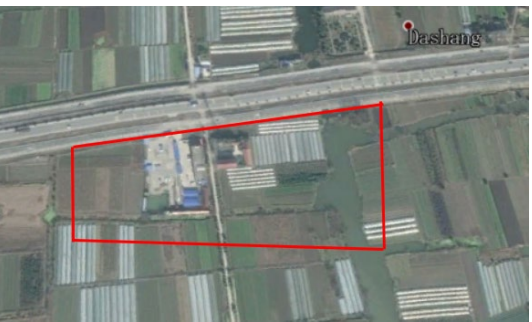
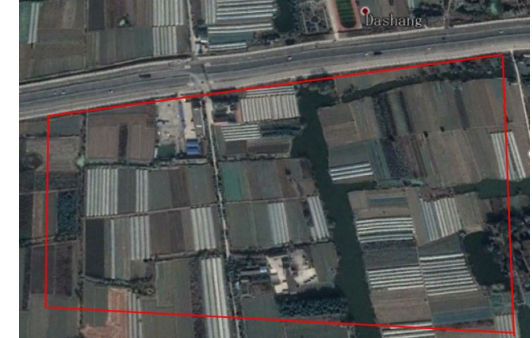
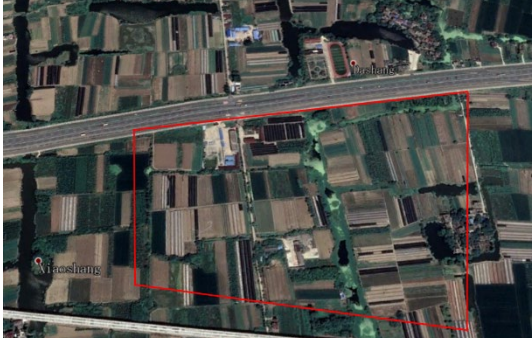
| 图 2.2-1 皖南医学院第一附属医院北区项目场地历史卫星影像图 | |

皖南医学院第一附属医院北区项目地块最早可查较清晰的影像为 2012 年，从 2012 年至 2020 年之间，场地一直作为农田使用，其场地内分布有零星的住户。场地调查区域历史卫星图如图 2.2-1 所示。
